Nr. 18 Zugunglück 1974

Unglück durch »Geisterzug«

Eilzug prallte auf Güterwagen: 13 Verletzte

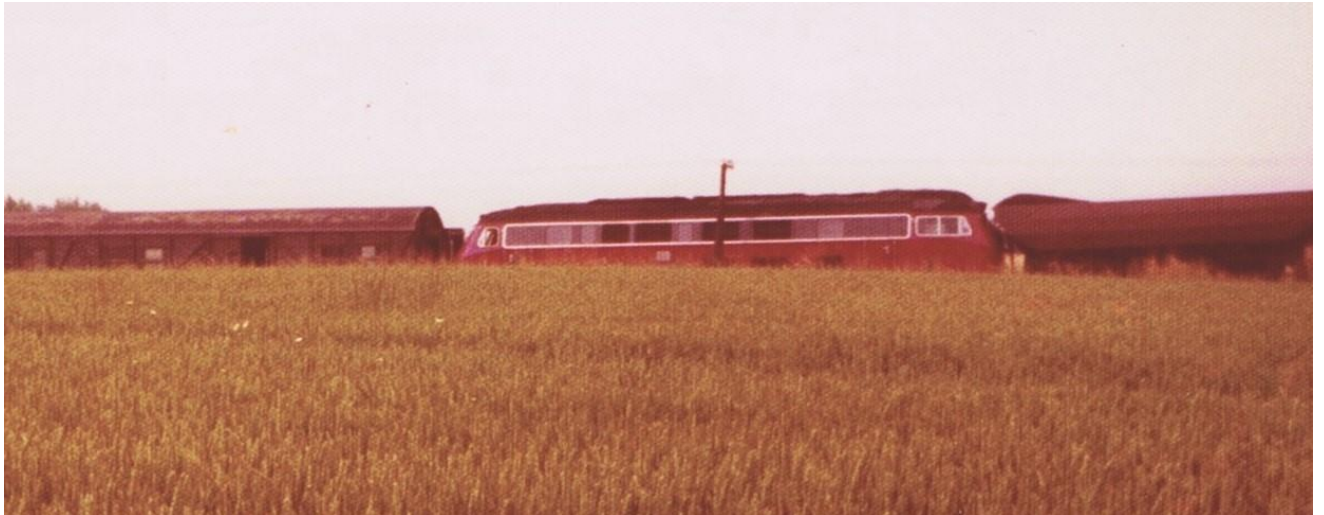
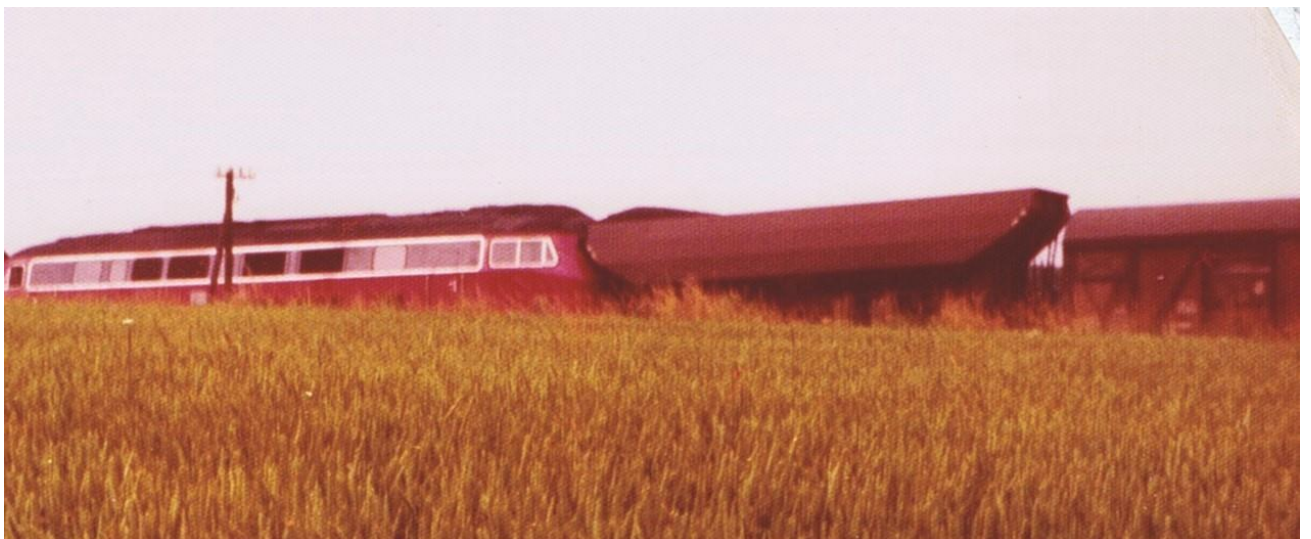
Ein Getreidefeld bei Flarup mit dem Eilzug „Der Westerländer“ mit einem Güterwagen vor der Nase. Das war und ist eigenartig.

Der Zug in Mohrkirch wurde am 15.7. nicht ausreichend gesichert und rollte selbsttätig Richtung Süderbrarup. Von dort kam der „Westerländer“ und in Höhe Flarup trafen die beiden Züge aufeinander. Dieses Ereignis wurde von Otto Boysen im Bild festgehalten.

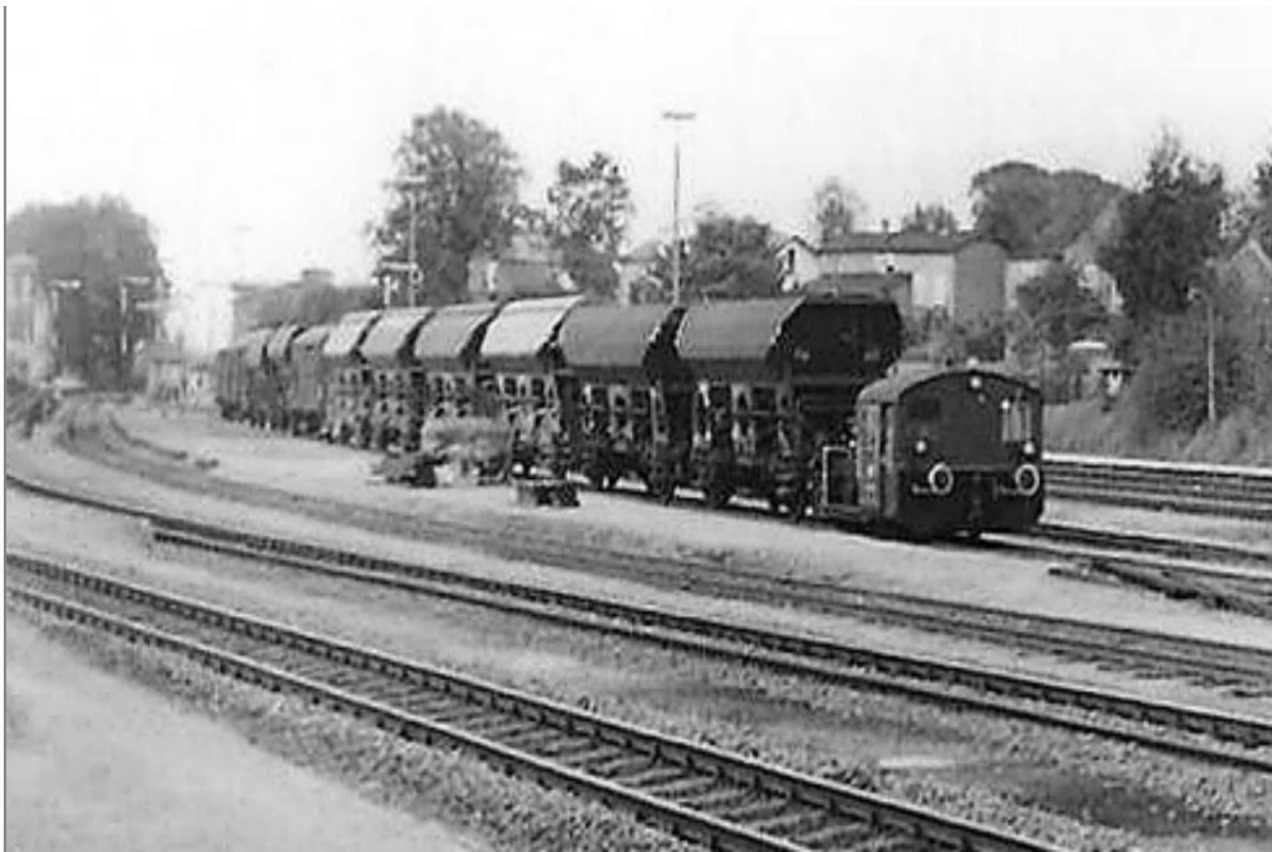
In Süderbrarup war viele Jahre eine Kleinlok mit Kettenantrieb im Einsatz. Ihre Aufgabe bestand im Wesentlichen darin, ankommende Wagenladungen innerhalb des Bahnhofsbereichs zuzustellen z.B. zur Verladerampe der Hauptgenossenschaft / später Honda Warwel, zur Viehverladerampe (Rinderverladung nach Brest / Russland), zum Raiffeisen Bezugsverein, zur Möbelfabrik Hübner (jetzt Baumarkt Köhn) und auch zum Mühlenbetrieb Carstensen im Süden von Süderbrarup. Außerdem stellte man mittels dieser Kleinlok den morgendlichen Güterzug der Kreisbahn nach Kappeln zusammen.

Im Bedarfsfall fanden Fahrten nach Mohrkirch statt. Weiter jedoch nicht, weil die Kleinlok nur max. 40 km /h schnell und somit für die übrige Fahrplaneinhaltung zu langsam war und weil der Bahnhof Sörup viele Jahre selbst über eigene Kleinlok verfügte.

Im Bild diese 1974 in Süderbrarup stationierte Kleinlok mit Güterwagen

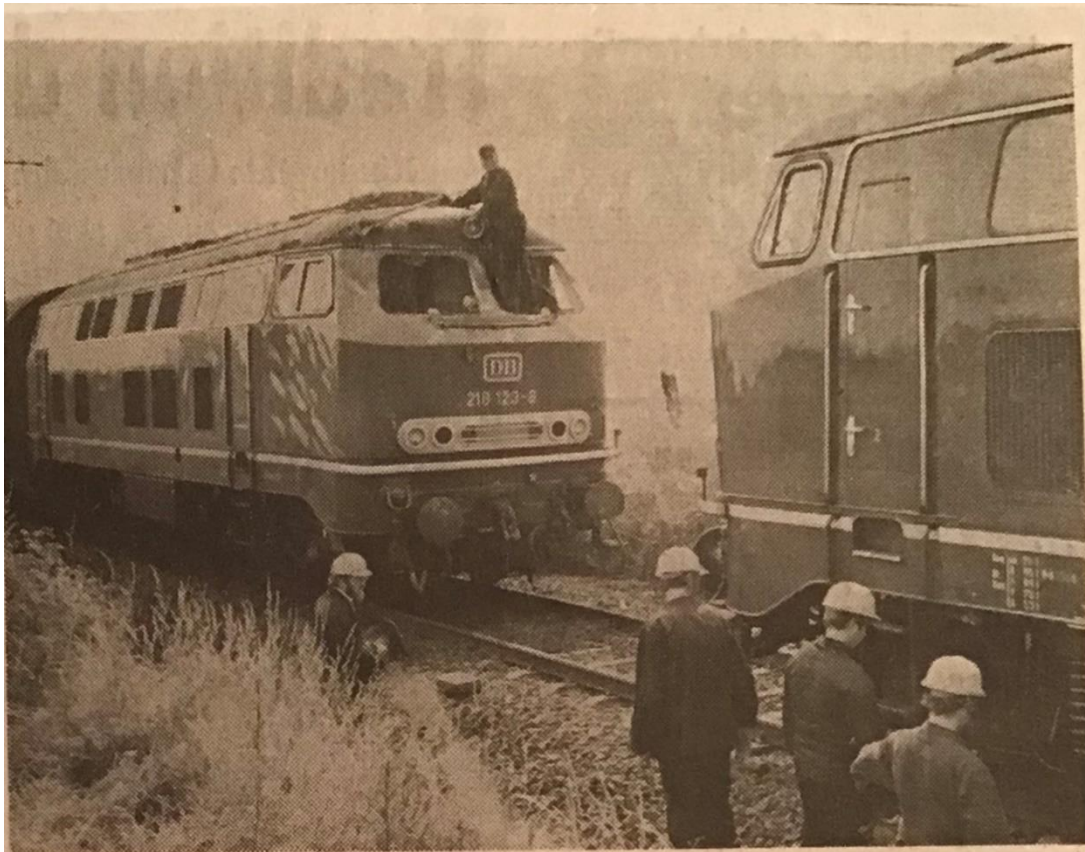
Der Güterzug hat sich nach Auskunft der Schleswiger Kriminalpolizei auf dem Mohrkircher Bahnhof auf abschüssiger Strecke ohne Zugpersonal selbständig gemacht. Er bestand aus einer Lokomotive sowie je einem Waggon mit Dünger und Eierbrikett. Der Zug soll

auf der Strecke eine Geschwindigkeit von 40 bis 60 km/h erreicht haben.

Unser Bild: Die beschädigte Eilzuglok wird abgeschleppt.
